**REGENERACE NÁVSI V KOSTELNÍ LHOTĚ**  
**STUDIE - NÁVRH - ČÁST B**

**ateliér könig, 2019**

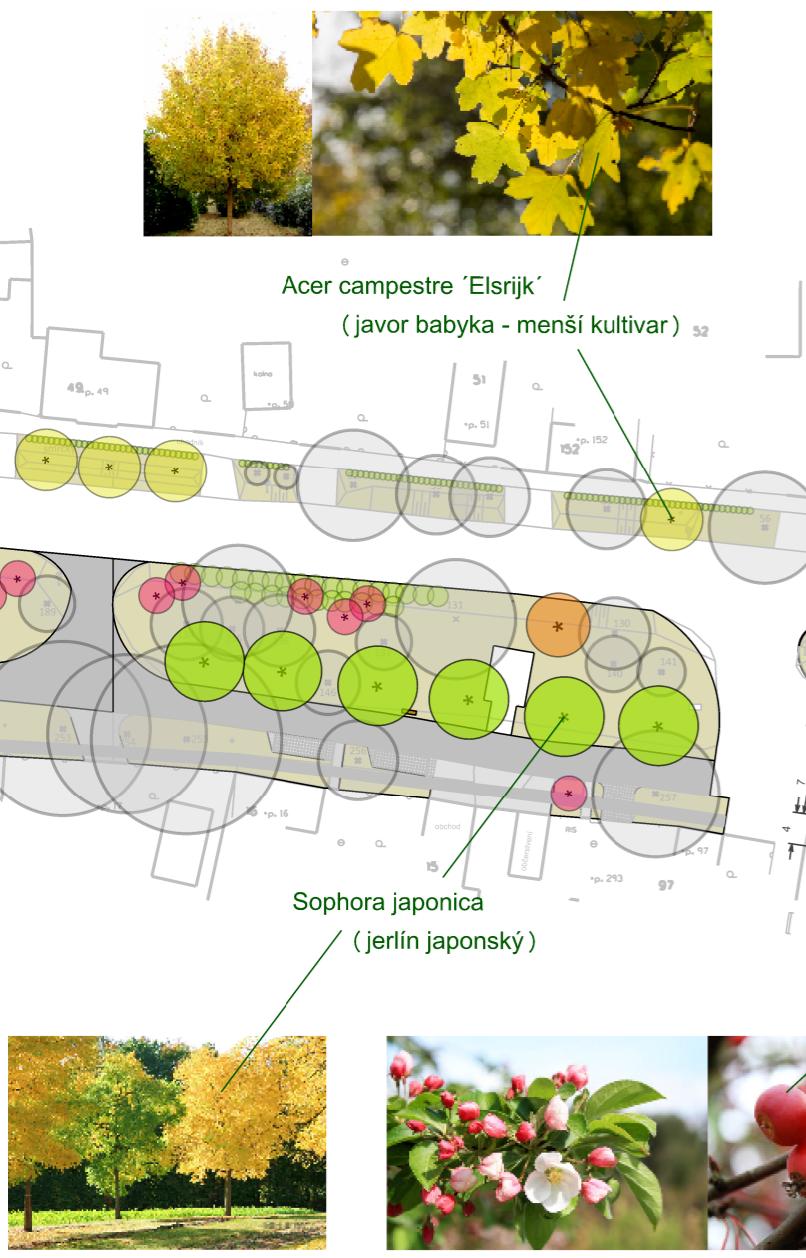
M 1 : 500

- \* nové řešení prostoru návsi před obchodem, návrh nového parkování a zpevněných ploch pro různé využití; nové stromy budou poskytovat stín a příjemné klima např. pro venkovní zahrádku před hospodou
- \* postupné odstranění přestárlých a staticky nebezpečných stromů
- \* nové výsadby stromů - vhodnější velikosti, odolnost vůči suchu
- \* obnova komunikace v jižní části návsi - smíšený provoz aut a chodců
- \* nová parkovací stání - vodopropustná betonová dlažba
- \* nové skupiny keřů k odclonění hlavní komunikace a podél chodníků
- \* prostor před kostelem - funkce malého náměstí
